Recuperación cromática

LA OBRA

La Escuela Ramon Llull forma parte del grupo de escuelas públicas que el año 1917 aprobó la **Comisión de Cultura del Ayuntamiento de Barcelona**. Fue proyectada en 1919 por **Josep Goday i Casals**, pero no fue inaugurada hasta el domingo de Ramos del año 1931, sobre todo a causa de la dictadura de Primo de Rivera.

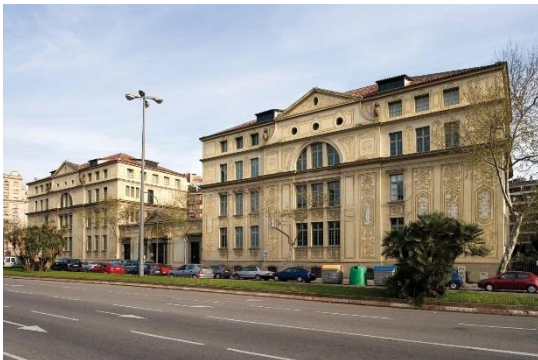
Antes de la intervención

Al acometer el proyecto de rehabilitación de las fachadas, éstas estaban pintadas con pintura sobre los estucos, alterando significativamente el proyecto original.

Se distinguieron 3 etapas de intervención, siendo la última una aplicación de dos capas de pintura hechas con toda seguridad el año 1991, los años pre-olímpicos. Las prisas y las campañas publicitarias de empresas que asumían el coste de la intervención permitieron pintar encima del estuco original con dos manos de pintura plástica, modificando el acabado y el cromatismo del edificio.

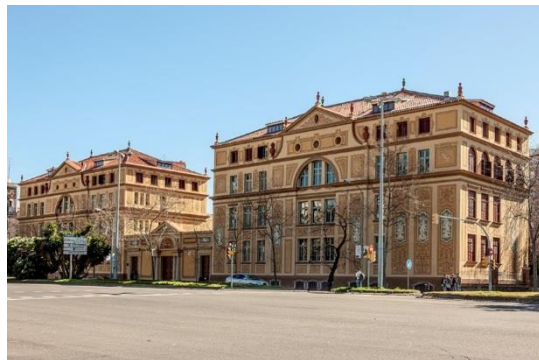
Después de la intervención

En consecuencia, la primera intervención que se ha hecho en la fachada es la de quitar las capas de pintura sobrepuestas al estuco. Se realizaron varias pruebas para determinar el producto más adecuado y finalmente se seleccionó **KEIM Decapante biodegradable** que se retiraba con agua a presión y permitía recuperar las superficies originales de los estucos sin dañarlos ni dejar residuos.

Una vez extraídas estas capas se han repicado todas las partes desprendidas o agrietadas del estuco que no podían ser estabilizadas mediante inyección de mortero de cal hidráulico NHL 3,5. Se han consolidado las grietas según su origen y se ha procedido a rehacer el estuco faltante de nuevo. Se obtuvieron plantillas de los diferentes diseños representados, para la posterior reproducción en las zonas perdidas con la técnica tradicional de mortero de cal y árido, imitando el esgrafiado y enlucido original.

Posteriormente, se aplicó una mano de lechada de cal coloreada en masa que, a su vez consolida la superficie y regulariza la absorción de la reintegración cromática. Finalmente, se recuperó el cromatismo original con veladuras de silicato potásico, utilizando **KEIM RESTAURO-LASUR** diluido con **KEIM RESTAURO-FIXATIV** para conseguir la transparencia adecuada.

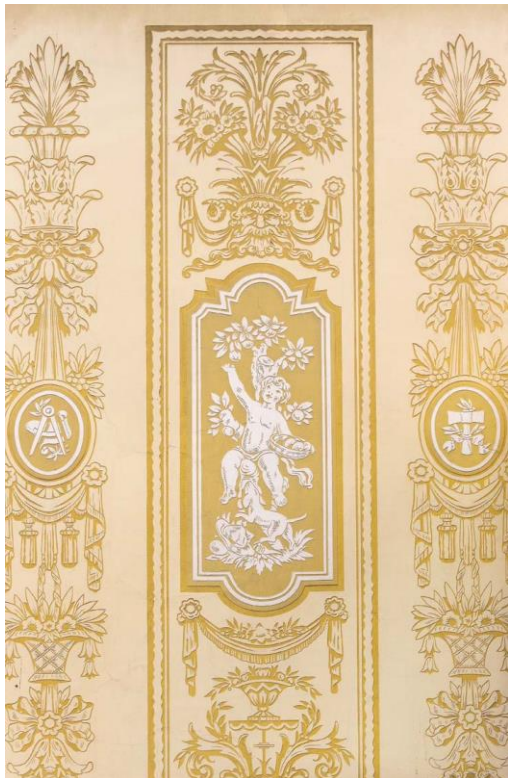
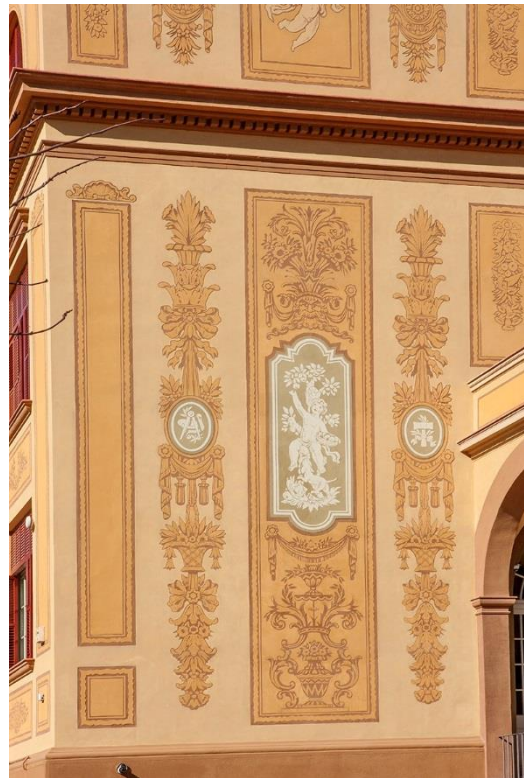
Detalle esgrafiado, antes y después
