Remineralización del Palacio Episcopal de Málaga

LA INTERVENCIÓN

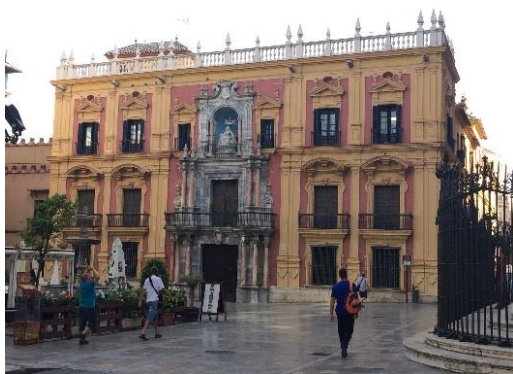
Fachada antes de la intervención

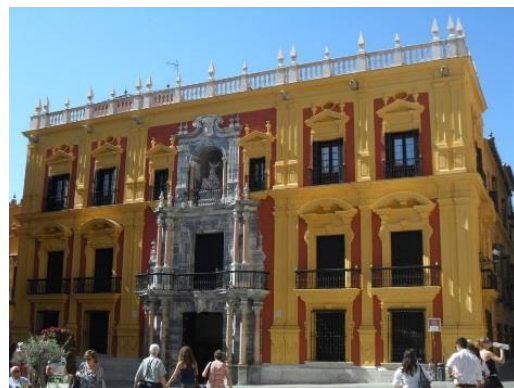
Después de la intervención

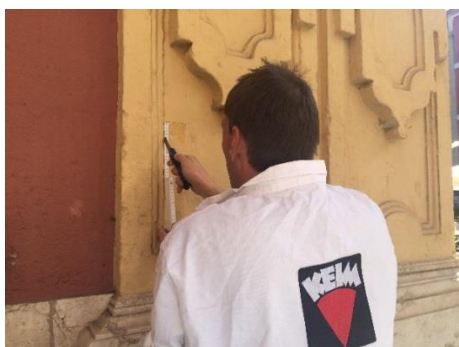
Catas de color

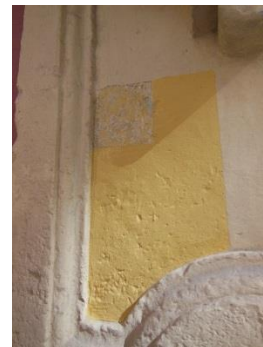
Prueba de color
