Mut zur Farbe

In der Wallfahrtskirche zu den 14 heiligen Nothelfern in Ockenheim war eine grundlegende Neugestaltung notwendig. Der ortsansässige Restaurator, Stuckateur- und Malermeister Hans-Peter Reckert revidierte in enger Abstimmung mit Bauherr, Planer, und Denkmalpflege die Verschlichtung des Kirchenraumes, die durch eine Renovierung vor über 35 Jahren eingesetzt hatte. Er nahm sich den historischen Befund und traditionelle Techniken zum Vorbild, ohne dabei auf moderne Materialien zu verzichten. Das Ergebnis dieses Mutes zur Farbe: ein harmonisch gestalteter Ort für Besinnung und Gebet.

Wallfahrtskirche zu den
14 heiligen Nothelfern,
Ockenheim

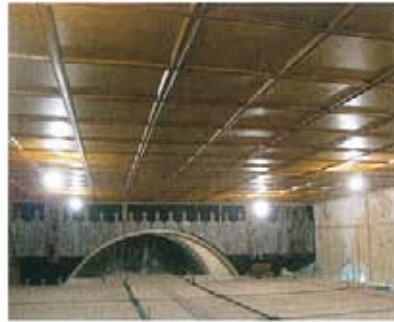
6 Bei der Renovierung Anfang der 1970er-Jahre hatte man eine dunkle Holzkassetendecke eingebaut.

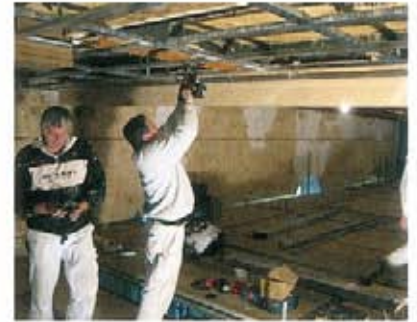
7 Montage der neuen Unterdecke aus vorgefertigten Profilen und Gipsplatten.

Die alte dunkle Holzkassetten-
decke wurde komplett entfernt. Die Pläne
sahen zunächst vor, die ursprüngliche
Decke freizulegen. Dem standen
jedoch die modernen Erfordernisse
hinsichtlich des Brand- und Wärme-
schutzes entgegen. So wurde die
Decke mit einer um 15 cm abgehäng-
ten Unterdecke aus individuell her-
gestellten Gipsplattenkästen samt
Dämmung und Dampfsperre belegt,
die auf speziell hergestellten U-Profilen
befestigt wurden.
