## Mut zur Farbe

In der Wallfahrtskirche zu den 14 heiligen Nothelfern in Ockenheim war eine grundlegende Neugestaltung notwendig. Der ortsansässige Restaurator, Stuckateur- und Malermeister Hans-Peter Reckert revidierte in enger Abstimmung mit Bauherr, Planer, und Denkmalpflege die Verschlichtung des Kirchenraumes, die durch eine Renovierung vor über 35 Jahren eingesetzt hatte. Er nahm sich den historischen Befund und traditionelle Techniken zum Vorbild, ohne dabei auf moderne Materialien zu verzichten. Das Ergebnis dieses Mutes zur Farbe: ein harmonisch gestalteter Ort für Besinnung und Gebet.

Wallfahrtskirche zu den  
14 heiligen Nothelfern,  
Ockenheim

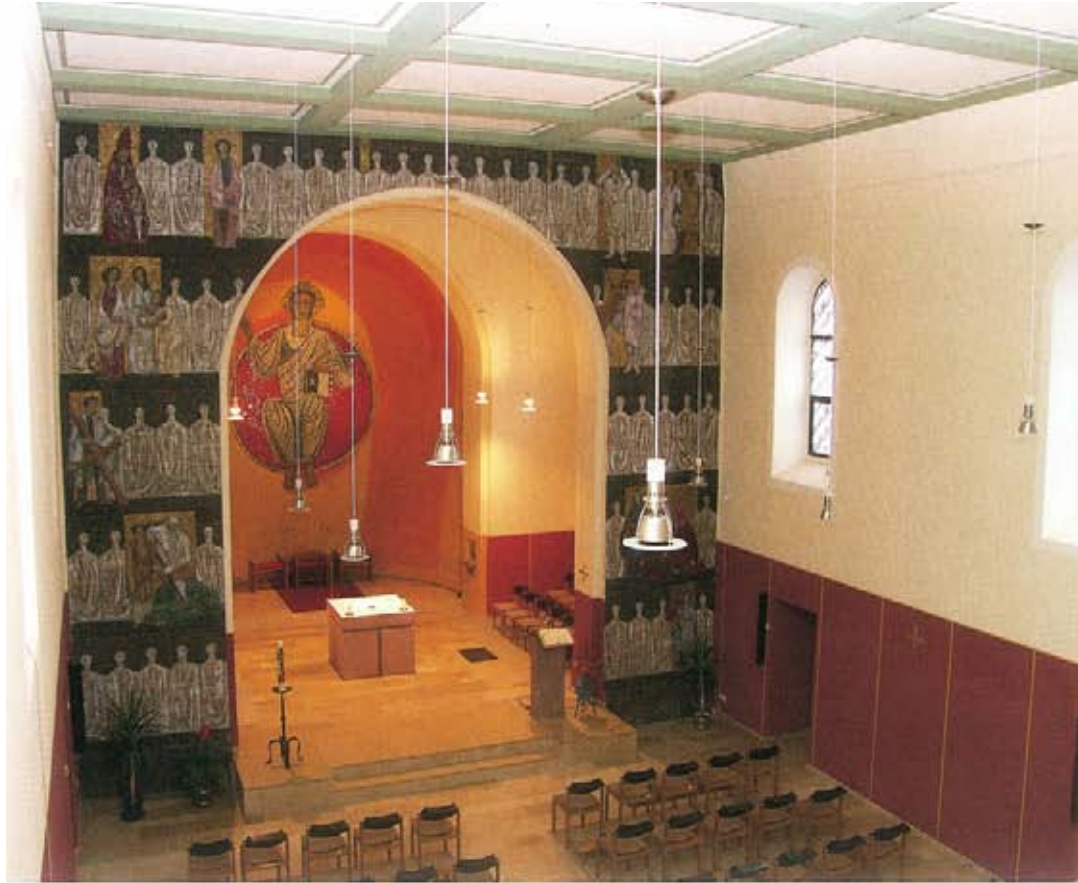
1 Nach der Umgestaltung strukturiert der in kräftigem, historischem Rot gehaltene Sockel das Schiff in der Wallfahrtskirche zu den 14 heiligen Nothelfern. Er holt die Besucher ab und leitet sie zum Mittelpunkt, der alles überragenden Christus-Figur in der Apsis. Der Raum überzeugt durch seine Klarheit.

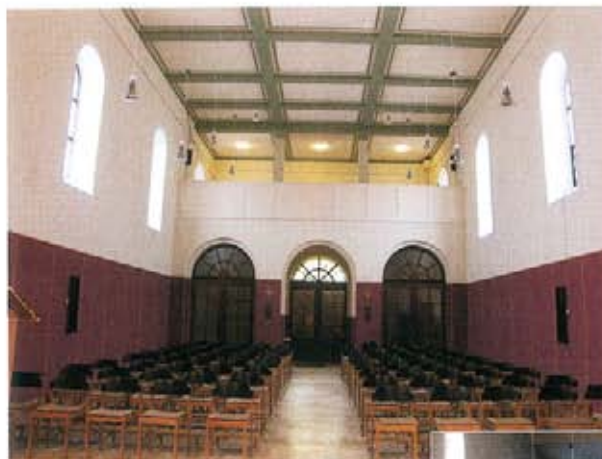
2 + 3 Links der neu gestalte-  
te Innenraum. Der vorherige  
Zustand (unten) zeigt, dass ei-  
ne Renovierung notwendig  
war. An den feuchten Wän-  
den zeichneten sich deutlich  
geschlossene Nischen, Kabel-  
schlitze und Mauerwerks-  
fugen ab.

Der Gipsputz wurde komplett ent-  
fernt und auch die vor über 35 Jahren  
geschlossenen Fensternischen wieder  
geöffnet. Bis auf den alten Kalkputz  
laugten und wuschen Hans-Peter  
Reckert und sein Team mehrere Farb-  
schichten ab. »Dabei kamen alte  
Wandmalereien zum Vorschein«, er-  
zählt der Restaurator. Ursprünglich  
sei die gesamte Kirche in einem blut-  
roten Farbton gehalten gewesen. Die  
Malereien wurden vom Denkmalamt  
aufgenommen und die Farben archi-  
viert.

Bis in etwa 2,50 Meter Höhe stellte  
Hans-Peter Reckert Salzausblühungen  
fest. Diese Flächen wurden daher mit  
einem Sanierputz (Schaefer Kruse-  
mark) beschichtet und anschließend  
– wie die restliche Fläche auch – mit  
einem Renovierdünnputz auf  
Kalkzementbasis mit geringen orga-  
nischen Zusätzen und Faserarmie-  
rung (Universalputz Fein 0,6 mm von  
Keimfarben) überzogen und mit der  
Schwammscheibe gefilzt. »Damit  
erzeugten wir eine sehr feine, cha-  
rakteristische Struktur«, erläutert  
Reckert. Die getrocknete Fläche  
wurde abgeätzt und abgewaschen, um  
einen optimalen Haftgrund für den  
Anstrich zu schaffen.

Den Grundanstrich (Keim Quarzil)  
trugen die Stuckateure in Bürsten-  
technik grob auf. Darauf folgte mit  
der gleichen Farbe (getönt) ebenfalls  
in Bürstentechnik ein zweimaliger  
Schlussanstrich. Die Sockelfläche  
wurde in einem kräftigen historischen

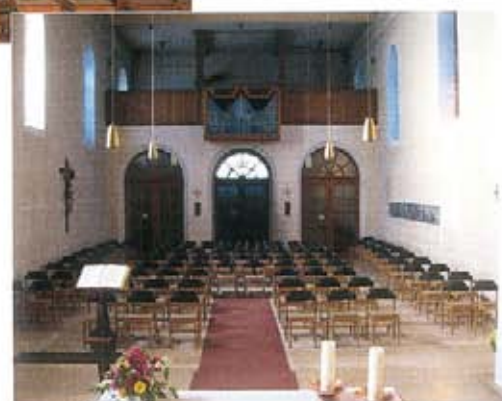
Gründen eine grundlegende Restaurierung fällig. Denn die lange zurückliegende Modernisierung hatte inzwischen ihre Nachteile längst offenbart: An den feuchten Innenwänden zeichneten sich unter anderem die geschlossenen Nischen, Kabelschlitze und Mauerwerksfugen deutlich ab. Und die Holzdecke war optisch wie auch auf Grund ihrer schlechten Dämmung nicht mehr auf der Höhe der Zeit.

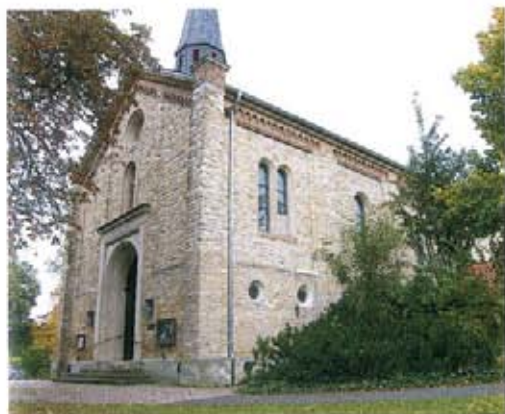
4 Die aus Naturstein gemauerte Kirche,  
im Stil der Neoromanik errichtet, stammt  
aus dem Jahr 1862.

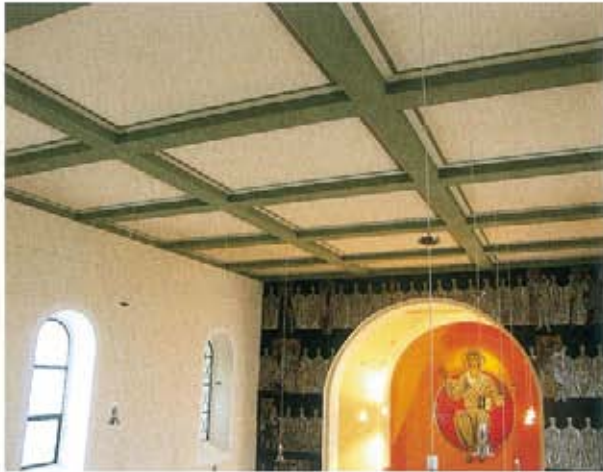
**5** Die neue, um 15 cm abgehängte Decke besteht aus individuell angefertigten Gipsplattenkästen samt Dämmung und Dampfsperre, die auf speziell hergestellten U-Profilen befestigt wurden. So wird dem Brand- und Wärmeschutz Rechnung getragen.

Die alte dunkle Holzkassetten-  
decke wurde komplett entfernt. Die Pläne  
sahen zunächst vor, die ursprüngliche  
Decke freizulegen. Dem standen  
jedoch die modernen Erfordernisse  
hinsichtlich des Brand- und Wärme-  
schutzes entgegen. So wurde die  
Decke mit einer um 15 cm abgehäng-  
ten Unterdecke aus individuell her-  
gestellten Gipsplattenkästen samt  
Dämmung und Dampfsperre belegt,  
die auf speziell hergestellten U-Profilen  
befestigt wurden.

Anschließend wurde die Decke mit  
einer Schlämmbeschichtung auf Sili-  
katbasis (Keim Intact) beschichtet.  
Der Schlussanstrich erfolgte mit einer  
hochgefüllten Grundierfarbe auf  
Silikatbasis (Keim Quarzil grob); die  
Felder in creme-weißen Tönen, die  
Balken in warmem Grün. »Der Farb-

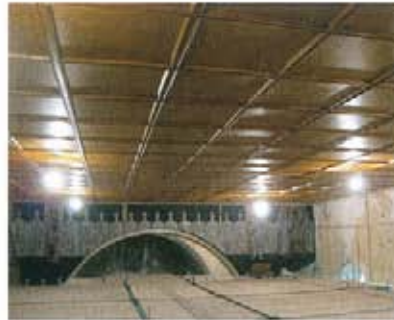
**6** Bei der Renovierung Anfang der 1970er-Jahre hatte man eine dunkle Holzkassetendecke eingebaut.

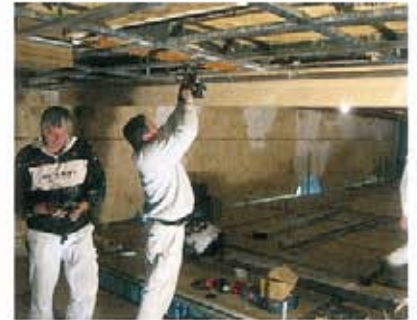
**7** Montage der neuen Unterdecke aus vorgefertigten Profilen und Gipsplatten.

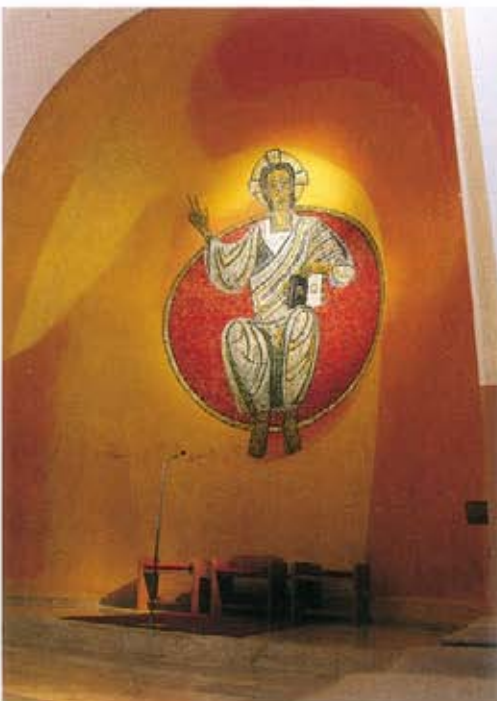
**8** Die mehrere Meter hohe Christusfigur im Chor stellt den optischen Mittelpunkt der Kirche dar. Auf sie werden die Blicke der Besucher geleitet.

Vor der Renovierung hatte die Chorwand, auf der am Ende des Kirchenschiffs auf Keramikreliefs die 14 heiligen Nothelfer dargestellt sind, trotz der großen bogenförmigen Öffnung wie eine Trennung zwischen Schiff und Chor gewirkt. Diese Trennung ist durch die neue Gestaltung aufgehoben. Die Besucher werden jetzt im Vorbau durch die neue Farbgebung abgeholt und optisch über das Schiff mit seinem roten Sockel in den Chor zum eigentlichen Mittelpunkt geführt – der alles überragenden Christus-Figur in der Apsis.
